Molinetto - complesso

Zelo Buon Persico (LO)

Definizione tipologica: mulino

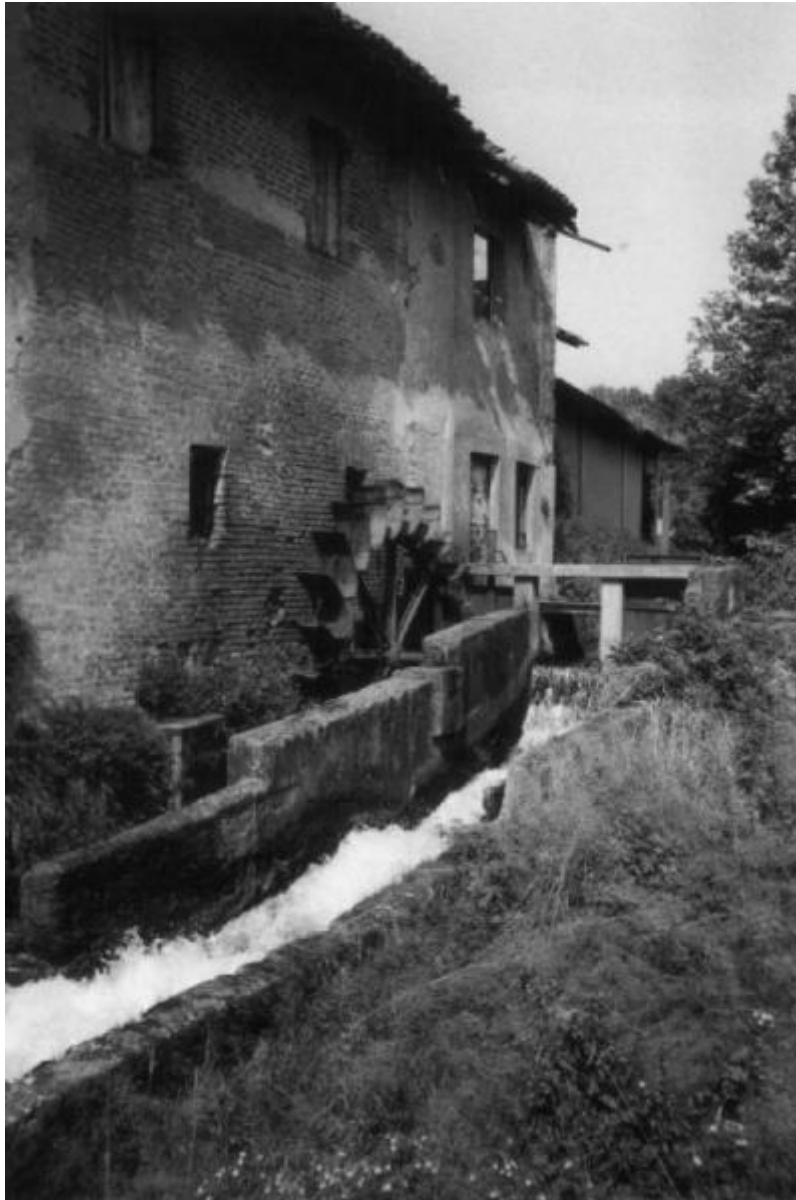
Stato di conservazione: pessimo

Indicazioni specifiche: l'edificio è abbandonato

Stato di conservazione: cattivo

Note: veduta dell'esterno dell'edificio

Note: vista della ruota a pale e degli ingranaggi esterni del mulino
